# **BADANIE ZASIĘGU STREFY SPĘKAŃ W STROPIE WYROBISKA PRZYŚCIANOWEGO W OBUDOWIE PODPOROWO-KOTWOWEJ DLA OCENY BEZPIECZEŃSTWA UTRZYMANIA SKRZYŻOWANIA ŚCIANA-CHODNIK**

### **STUDY OF ROOF FRACTURING ZONE OF A LONGWALL GATE FOR THE PURPOSES OF MAINTENANCE OF SAFETY AT THE LONGWALL-GATE CROSSING PROTECTED BY CHOCK AND ROCKBOLT SUPPORTS**

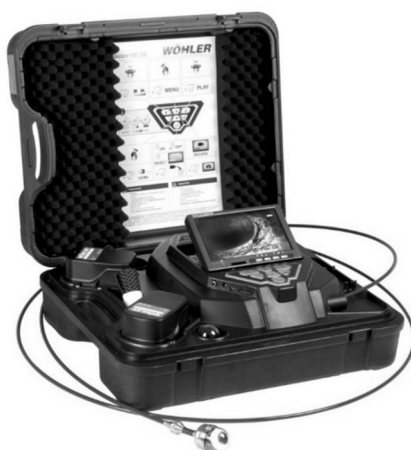
Rys. 4.2 System inspekcyjny VIS 350

Badania endoskopowe wykonano przy użyciu systemu inspekcyjnego VIS 350 (rys. 4.2) z obrotowo-uchylną głowicą o średnicy 40 mm w zakresie 360°/180° zastosowanego już uprzednio w badaniach dołowych [1, 3], który to system pozwolił określić zasięg spękań, liczbę nieciągłości w otworze oraz ich sumaryczne rozwarście.

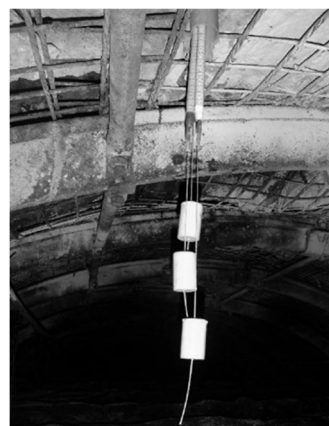
Rys. 4.7 Trójpoziomowy rozwarstwiomierz linkowy:

Badania rozwarstwień skał stropowych w poszczególnych chodnikach prowadzono przy pomocy trójpoziomowych rozwarstwieniomierzy (rys. 4.7, które obrazowały ruchy górotworu wraz ze zbliżającym się frontem ściany [2, 7, 8, 11]. Pomiar rozwarstwień w chodniku I przedstawiono w tabeli 4.1 i na rys. 4.8, a w chodniku II w tabeli 4.2 i na rys. 4.9.

a) widok poszczególnych elementów składowych,  
b) widok zabudowanego rozwarstwiomierza w stropie chodnika przyścianowego

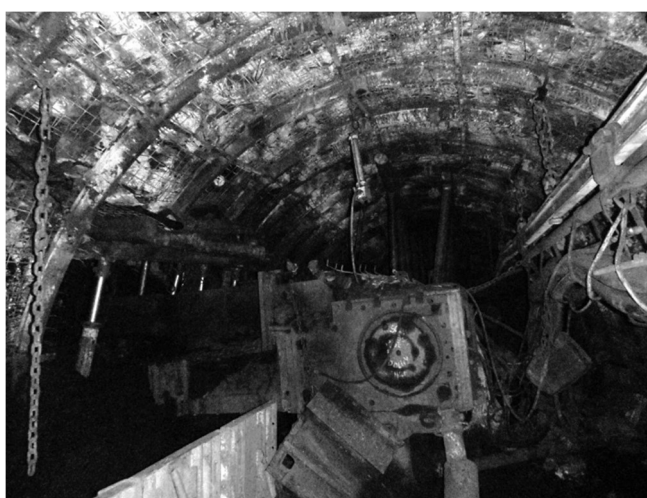
Rys. 4.11 Widok skrzyżowania ściana-chodnik w chodniku II w obudowie podporowej przykotwionej

Dla przeprowadzonych badań rozwarstwień warstw stropowych dwóch chodników przyścianowych można zatem określić współczynnik bezpieczeństwa utrzymania skrzyżowania ściana-chodnik  $S_{bsc-ch}$ . W chodniku I wielkość rozwarstwień skotwionego stropu wyniosła 5 mm, dlatego też przy założeniu granicznego wydłużenia kotwi prętowych stanowiących wzmocnienie obudowy podporowej skrzyżowania ściana-chodnik na poziomie  $w_{gk} = 34$  mm, wartość współczynnika bezpieczeństwa  $S_{bsc-ch}$  wynosi 6,8. Natomiast w chodniku II przy wielkości rozwarstwień skotwionego stropu  $r_{sk} = 17$  mm, współczynnik bezpieczeństwa  $S_{bsc-ch} = 2$ . Można zatem stwierdzić, że w obydwu przypadkach wartość współczynnika bezpieczeństwa utrzymania skrzyżowania ściana-chodnik była większa od 1, a tym samym zostały spełnione warunki bezpiecznego utrzymania skrzyżowania ściana-chodnik przy zastosowaniu niskiego kotwienia. Widok skrzyżowania ściana-chodnik wzmocnionego kotwami prętowymi w chodniku II przedstawia rys. 4.11.
